REQUERIMIENTO POR INFIMA CUANTÍA, BIENES (EMERGENTE)
MANTENIMIENTO CORRECTIVO (REPARACIONES)
Requerimiento Nro. 005-DOP-TA-FS-2021

Informe Técnico
N.º 005-DOP-TA-FS-2021

ASUNTO:
MANTENIMIENTO CORRECTIVO EMERGENTE.

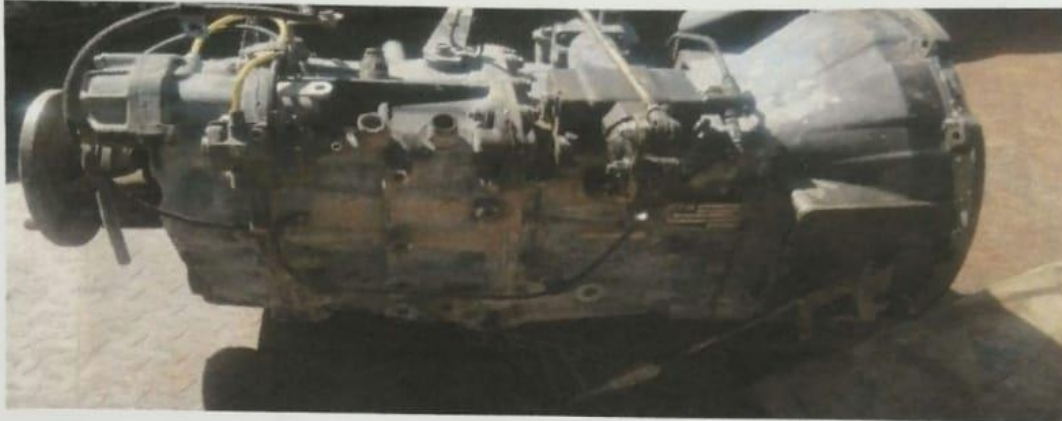
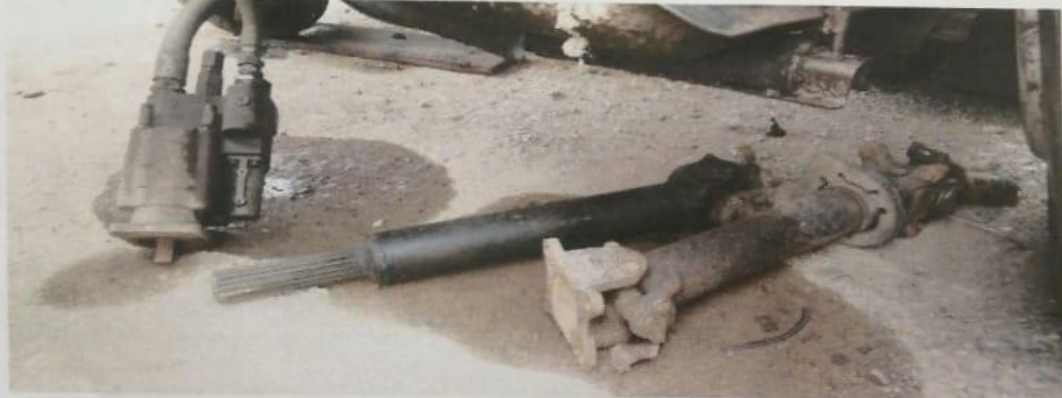
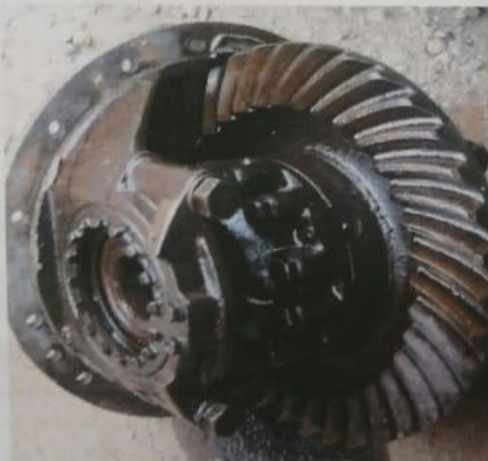
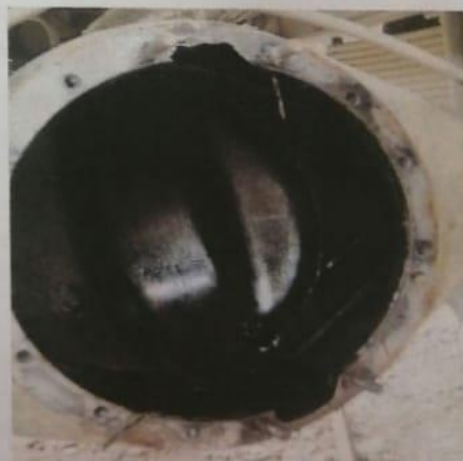
VOLQUETA NISSAN DIESEL:

VOLQUETA, marca: NISSAN DIÉSEL, modelo: PKC212MH LB, placas: AMG-0016, año: 2009, color: BLANCO, propiedad del GAD Municipal; al momento de sincronizar la 4ta. marcha tanto en altas como en bajas presenta averías en su sistema así mismo el conjunto diferencial presenta fugas de aceite por lo que es necesario reparar el sistema de transmisión.

Para determinar la avería de la caja de velocidades procedemos a drenar el aceite y librar la caja de la palanca selectora de las horquillas, inmediatamente siguiendo el proceso correcto procedemos a desmontar para posteriormente realizar el desarmado completo, basándonos en el manual emitido por el fabricante, se realiza las pruebas técnicas como: medición de holguras, comprobación de la suavidad del engranaje de los piñones y pruebas visuales del estado de los componentes de la caja de velocidades. Así mismo procedemos a realizar el desmontaje y desarmado del conjunto diferencial para extraer las arandelas y galgas para su posterior reemplazo.

La caja de velocidades de la volqueta NISSAN se llega a concluir que existe desgaste en los siguientes componentes; sincronizador, porta sincronizador, kit de embrague, arandelas y galgas del diferencial.

VOLQUETA NISSAN DIÉSEL: A la caja de velocidades recomiendo el reemplazo del sincronizador, porta sincronizador, kit de embrague, arandelas y galgas del conjunto diferencial, la cadena del velocímetro y la contratación del servicio capacitado que nos brinde garantía técnica y la correcta operatividad del vehículo.

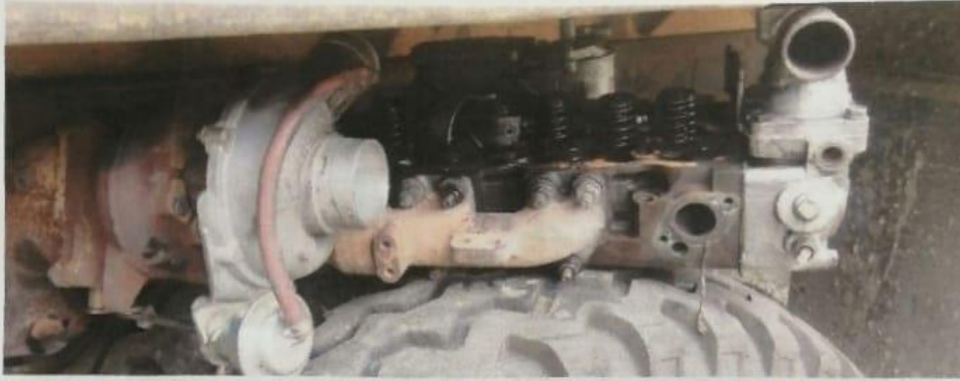
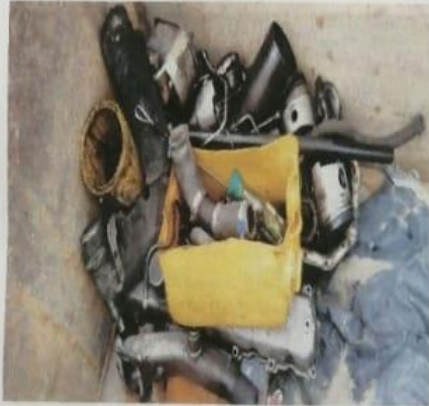
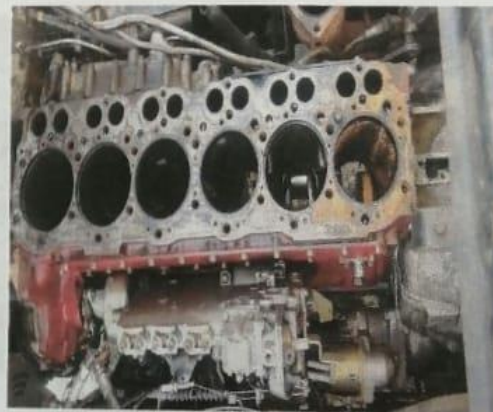
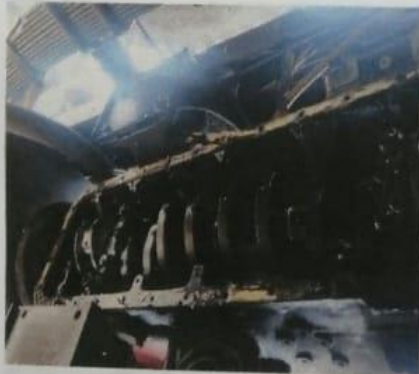
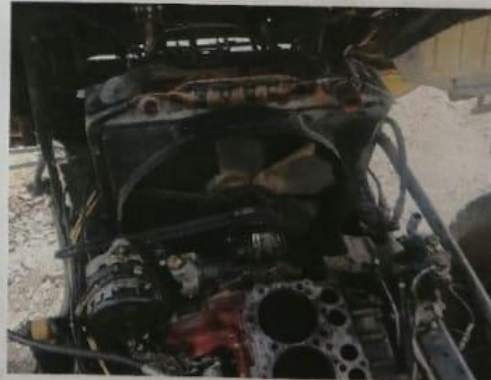
VOLQUETA, marca: HINO 02, modelo: FF192SD, placas: AMA-1563, año: 1993, color: AMARILLO, propiedad del GAD Municipal de Paute; el motor presenta fugas en consecuencia consume una

cantidad de aceite considerable, además el indicador de temperatura se eleva y el automotor pierde torque ocasionando el bajo desempeño del motor.

Procedemos a desmontar, desarmar y diagnosticar el estado real del motor, bajo el procedimiento correspondiente; drenamos el aceite y desmontamos cada una de las piezas que están sujetadas al monoblock como: conexiones de conductos, árbol de levas, culata, pistones, válvulas y correas de distribución. Posteriormente se realiza las respectivas inspecciones y mediciones técnicas del cigüeñal, pistones, espesor de rines, árbol de levas y las válvulas, resultados que permiten determinar los componentes que se encuentran en mal estado y requieren ser reemplazados.

El motor de combustión interna de la volqueta HINO 02 podemos concluir que el motor necesita una reparación íntegra y el reemplazo de los elementos que lo componen.

VOLQUETA HINO 02: Al motor recomiendo la adquisición de varios elementos que componen el mismo y la contratación de servicio externo (rectificadora), para realizar la reparación del motor.

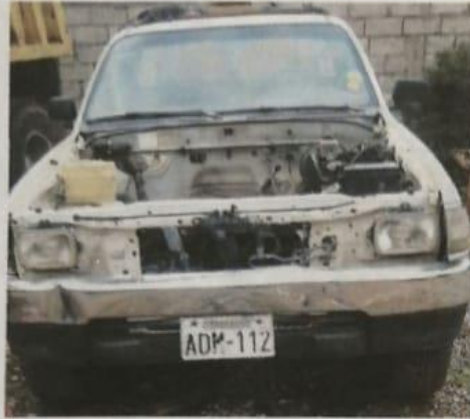
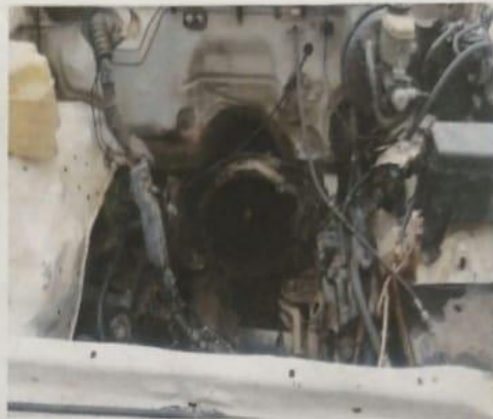
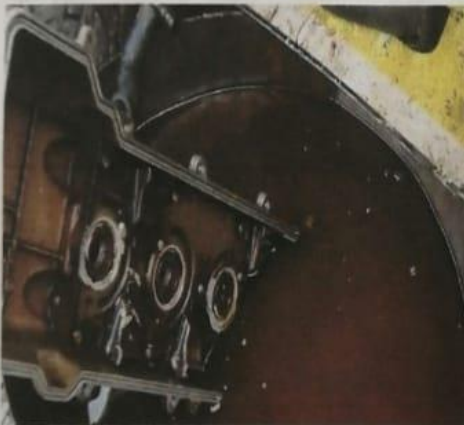
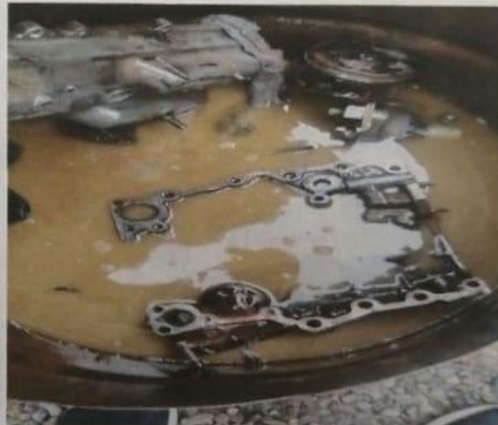
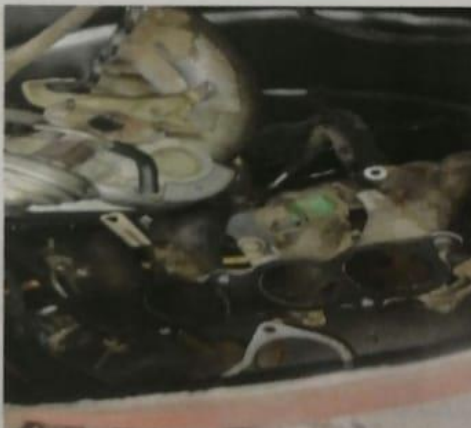
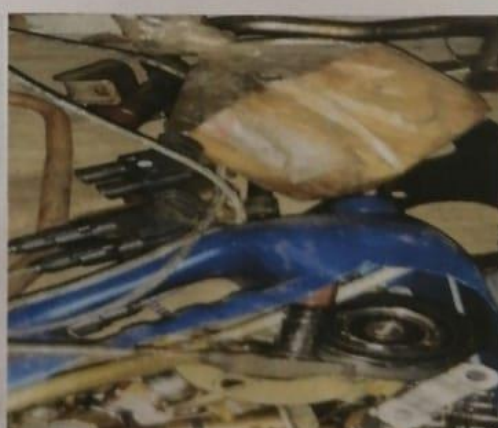
TANQUERO TOYOTA HILUX:

CAMIONETA, marca: **TOYOTA**, modelo: **HILLUX 4X4 C PLATON**, tipo: **DOBLE CABINA**, de placas: **ADM-0112**, color: **BLANCO**, año: **2002**, propiedad del GAD Municipal de Paute; vehículo encargado de transportar combustible, presenta averías en el motor como: pérdida de torque, potencia y RPM (revoluciones por minuto) bajas, esto indica que existen componentes que cumplieron con su vida útil dentro del motor.

Se procede a desmontar, desarmar y diagnosticar el estado real del motor y las piezas que necesitan ser reemplazadas, como antecedente se conoce que desde que se entregó el vehículo en comodato al GAD Municipal nunca se ha reparado, por lo que se requiere se realice el mantenimiento correctivo y modificativo para que el vehículo esté a disposición de la Institución.

El motor de combustión de la camioneta Toyota Hilux podemos concluir que el motor necesita una reparación íntegra y el reemplazo de los elementos que lo componen.

CAMIONETA TOYOTA HILUX: Al motor recomiendo la adquisición de varios elementos que componen el mismo y la contratación de servicio externo (rectificadora), para realizar la reparación del motor.
